Respuesta de E-Tech International a TGP

25 de marzo 2006

El propósito del reporte de E-Tech (<http://www.etechinternational.org/projects.htm>, 27 de febrero 2006) es asegurar la integridad a largo plazo de los ductos del Proyecto Camisea, y proteger el entorno ambiental y humano a lo largo de la ruta. Esto es fundamental para asegurar los esperados beneficios económicos al Perú. Las aseveraciones que hemos hecho sobre los problemas con los ductos de Camisea son acertadas – la falta de estabilización adecuada de tierras inestables por el apresuramiento durante la fase de construcción, el uso de tubería demasiado corroído por dentro, y el uso de personal sin calificaciones adecuadas. Abordamos en esta segunda respuesta a TGP nuestro concepto de la imprescindible auditoría independiente y el proyecto de reparaciones a los ductos. Además presentamos nuestro comentario sobre los puntos de mayor relevancia de la respuesta larga de TGP (marzo 2006, 86 páginas) y la carta respuesta de TGP (marzo 2006, 4 páginas) al reporte de E-Tech.

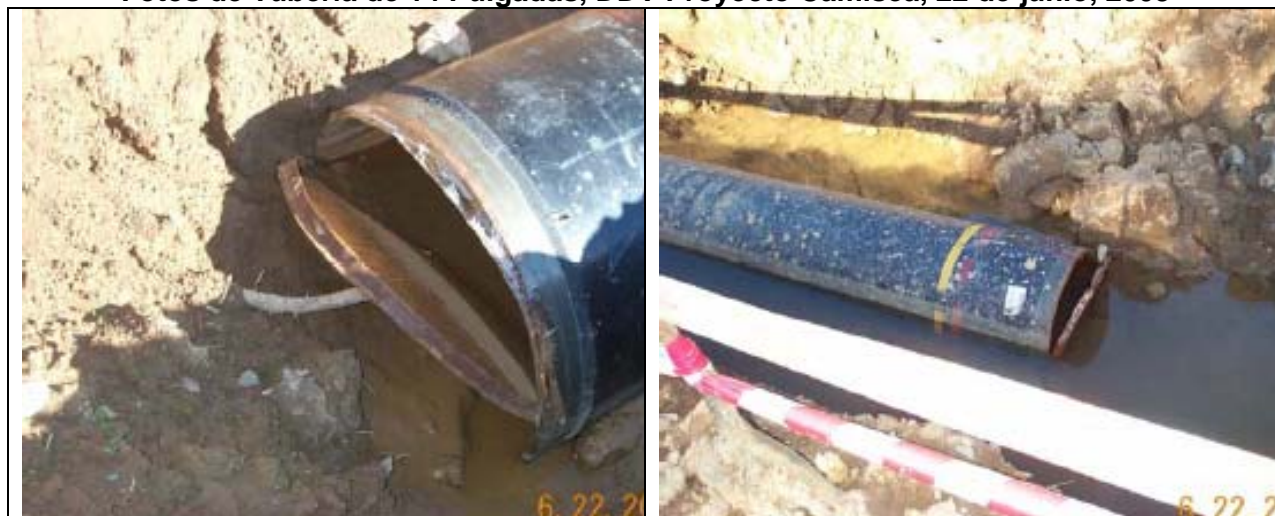
Fotos de Tubería de 14 Pulgadas, DDV Proyecto Camisea, 22 de junio, 2003

El último árbitro de los antecedentes de los tubos instalados en los ductos es el pipebook. La realidad es que una parte significativa de esta tubería llegó al sitio de las obras sin protección de los extremos y con corrosión interna. Sin embargo, el uso de tubería sobrante de otros proyectos, o el uso de tubería que ha estado expuesto a la

Por ejemplo, TGP incluye en el Anexo 2 un certificado de autorización de envío para 1,784 piezas de tubería de 14 pulgadas inspeccionada con fecha de 28 de enero 2002. Anexamos abajo dos fotos de tubería de 14 pulgadas esperando soldarse en el DDV del Proyecto Camisea el 22 de junio 2003. La tubería en la foto no pertenece necesariamente a la autorización de envío en el Anexo 2. Sin embargo, ya había pasado año y medio desde la fabricación. Como se ve en las fotos, la parte externa de los tubos tiene una tricapa de polietileno, tal como indica TGP. En cambio la parte interna de los tubos no está protegida de ninguna manera y ambos tubos están sentados en el lodo y el agua. El asunto clave es la falta de protección interna para una parte significativa de la tubería utilizada en el proyecto. Esta tubería llevaba mucho tiempo expuesto a la intemperie antes de llegar al sitio de las obras. El asunto técnico fundamental es el grado de corrosión interna en los tubos que fueron instalados, no quien era el fabricante ni donde se almacenaron estos tubos antes de instalarse.
